L'importanza delle ove

Cronistoria (2010-2021)

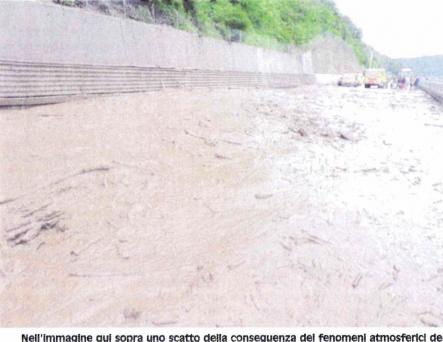
Nell'immagine qui sopra uno scatto della conseguenza dei fenomeni atmosferici del 2010; a destra invece gli interventi terminati nel 2021.

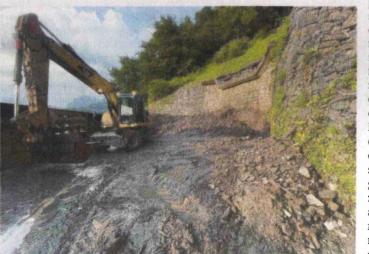
Nella foto un momento degli interventi alle ove del 2024.
